Faktor Cuaca Hujan, Memicu Ruas Jalan Nasional Kalahien - Bontok Terlambat

Indra Gunawan - BARSEL.JURNALIS.ID

Feb 1, 2023 - 23:22

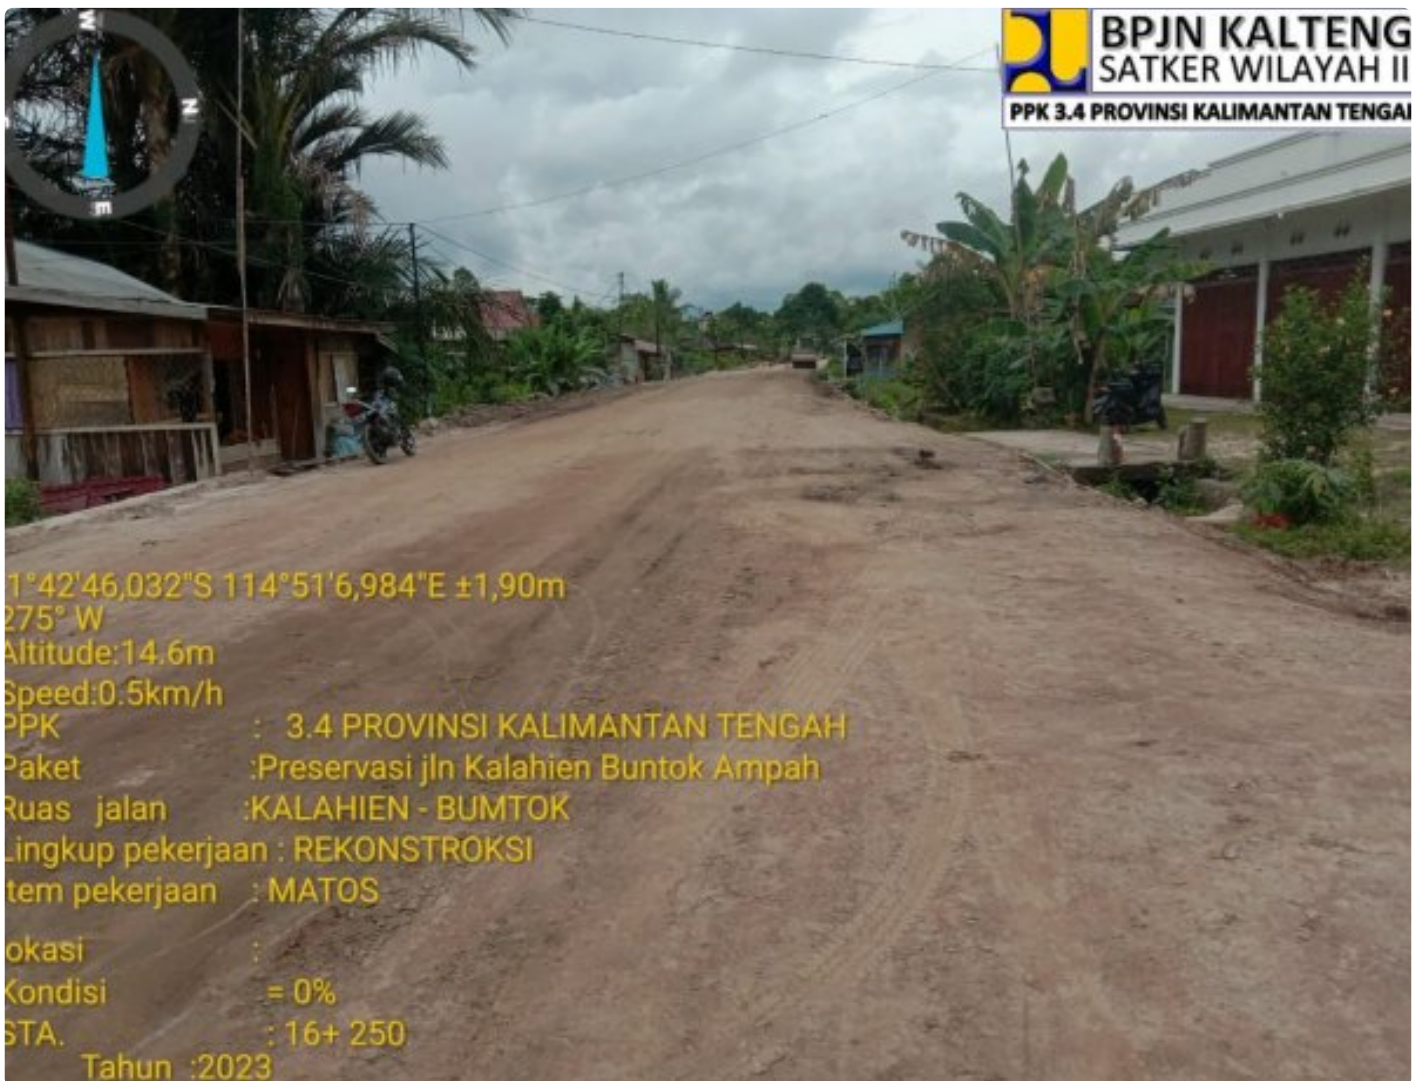
Gambar: Kondisi Terbaru Ruas Jalan Kalahien - Asam, Bontok.

BARITO SELATAN - Ruas Jalan Nasional Kalahien - Bontok, Kabupaten Barito Selatan Provinsi Kalimantan Tengah (Kalteng) yang saat ini masih dikerjakan dan terlambat oleh pihak Pelaksana kegiatan (Kontraktor) disebabkan karena faktor alam, berupa hujan dengan intensitas tidak menentu.

Kondisi inilah membuat ruas jalan wilayah Bontok - Asam tersebut terlambat dalam pelaksanaannya dilapangan.

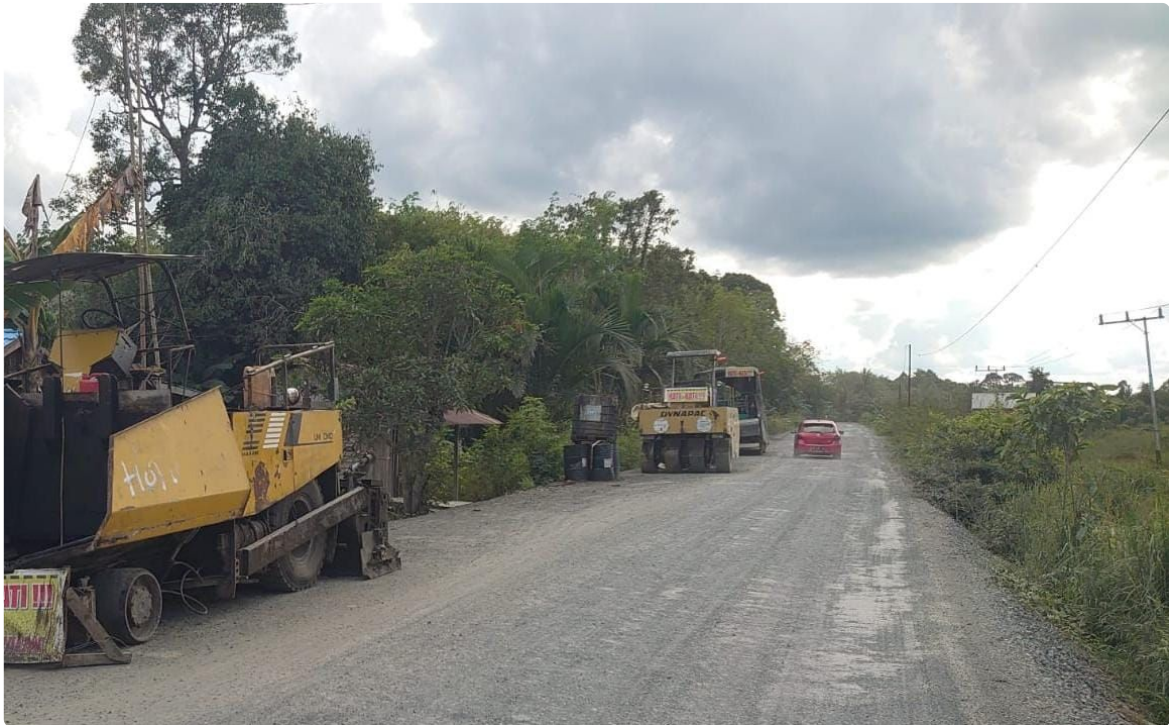
Gambar: Kondisi agregat di desa lembeng siap dilaksanakan pengaspalan

Pada timbunan Agregat A dan B di ruas jalan Kalahien - Bontok sudah kita laksanakan, baik pada lokasi daerah rawan banjir di desa Lembeng, untuk Agregat sudah Top tinggal pengaspalan sepanjang kurang lebih 980 meter. Di jalan Asam sepanjang 2 km 400 meter, sepanjang 1,4 km hanya dengan Agregat tinggal penutupan sudah dilaksanakan.
